## 兵庫県南部地震による建築物の被害

Damage of Building Structures Caused  
by Kobe Earthquake of January 17, 1995Key Words : Kobe Earthquake, Building Structure, Earthquake Damage,  
Base Isolated Structure

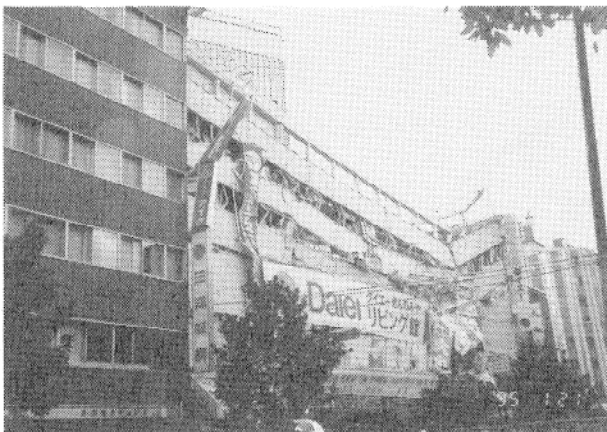
写真1 RC造建物のパンケーキ状崩壊

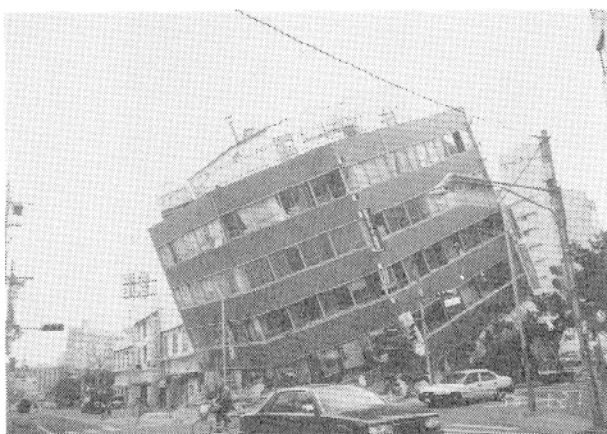
写真2 最下層崩壊により全体傾斜したRC造建物

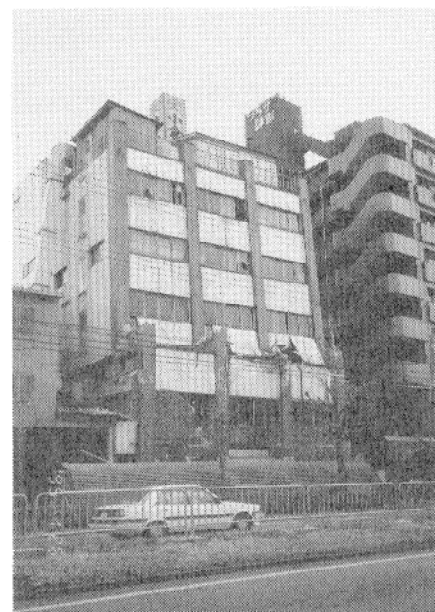
写真3 RC造建物の中間層崩壊

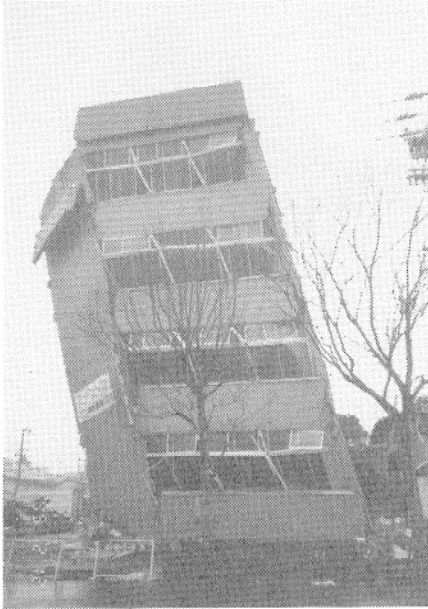
写真4 RC造建物の全体崩壊

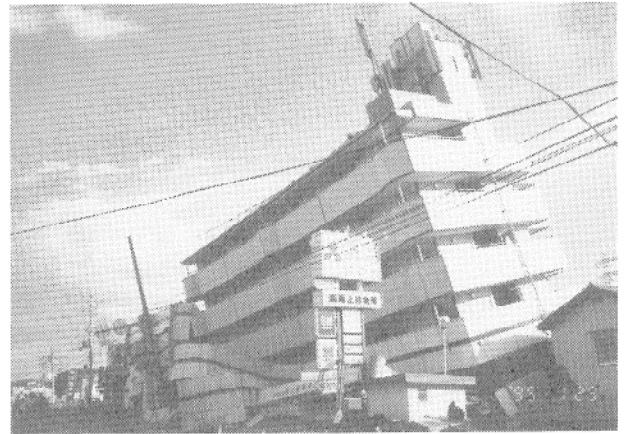
写真7 下層崩壊により全体傾斜した鉄骨造建物

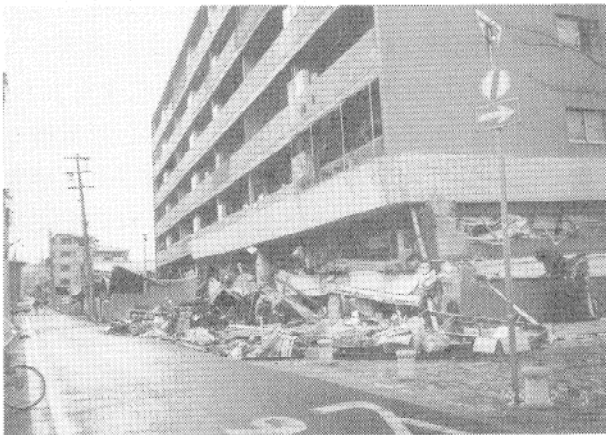
写真5 RC造建物の下層部崩壊

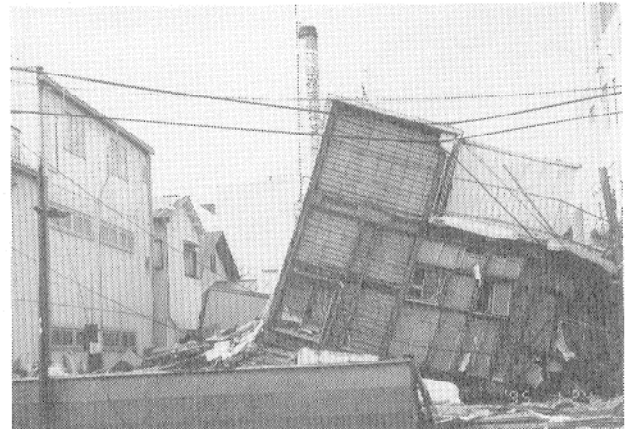
写真8 外壁剥落及び下層崩壊した軽量鉄骨造建物

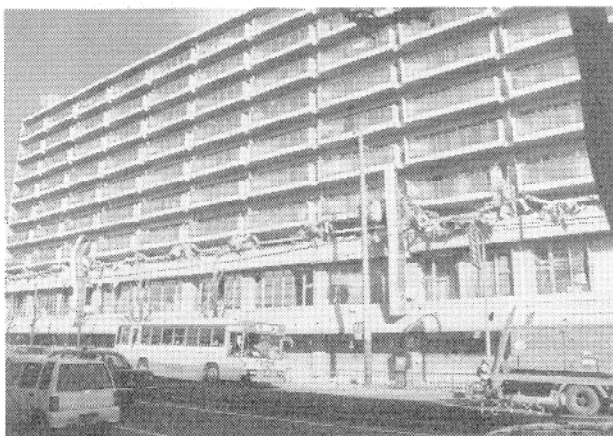
写真6 RC造建物の中間層崩壊

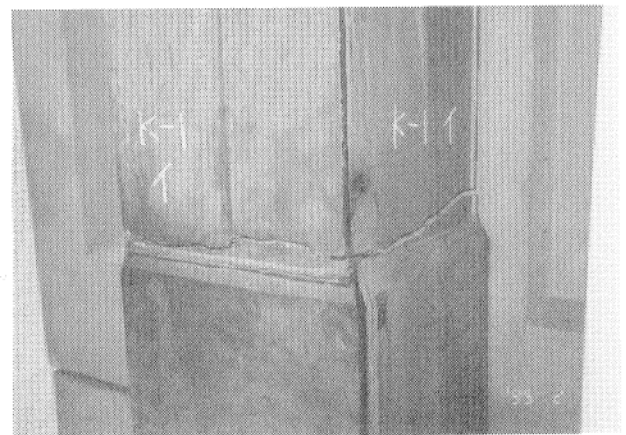
写真9 鉄骨造建物の下層部柱のぜい性破壊

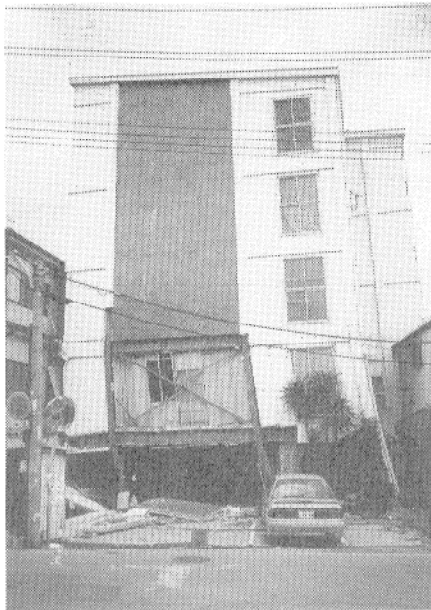
写真10 プレース破断及び傾斜した軽量鉄骨造建物

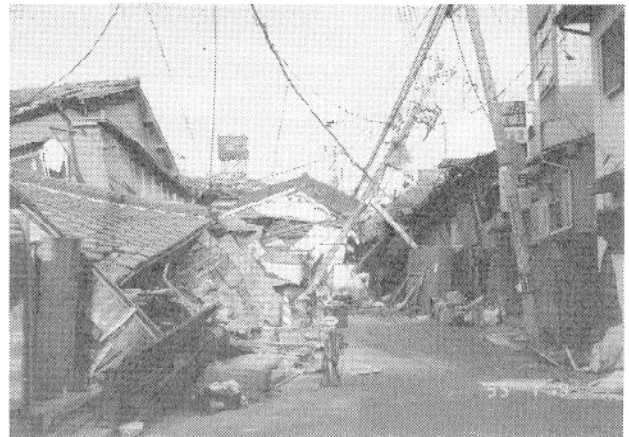
写真11 木造家屋の被害

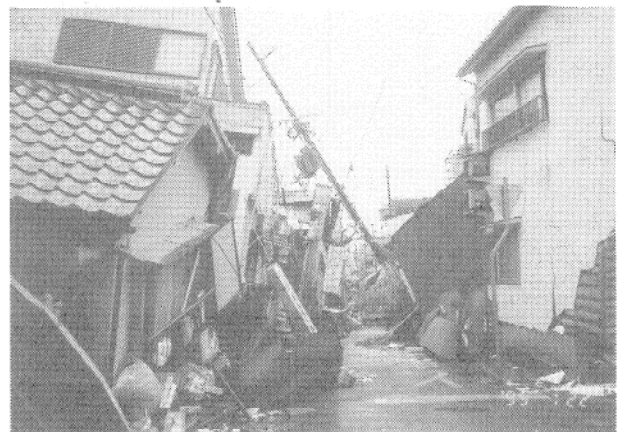
写真12 木造家屋の被害
