台湾・集集地震の被害調査

Reconnaissance Report of Chichi Earthquake in Taiwan

Key Words : Chichi earthquake, Seismic fault, Reinforced concrete structure, Structural damage

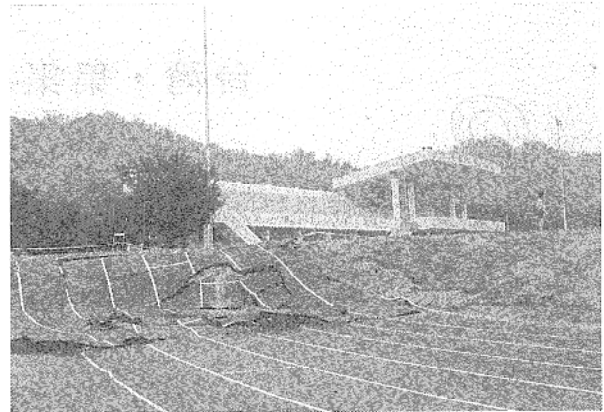
写真1 運動場に現れた地震断層(段差2m, 霧峰)

繋ぎにし、台中县政府の置かれた豊原市の南郊から進路を東北東に変えた後に、丘陵部の東勢市と卓欄市の間をすり抜けて中央山脈の西麓で終わっている。地震断層に伴って地表面に現れた段差は南北走行で2m内外である(写真1)が、西南西から東北東の走行をもつ北端部では最大10mにも達する懸崖を成し、道路や河川あるいは貯水ダムに大きな傷跡を残した(写真2)。

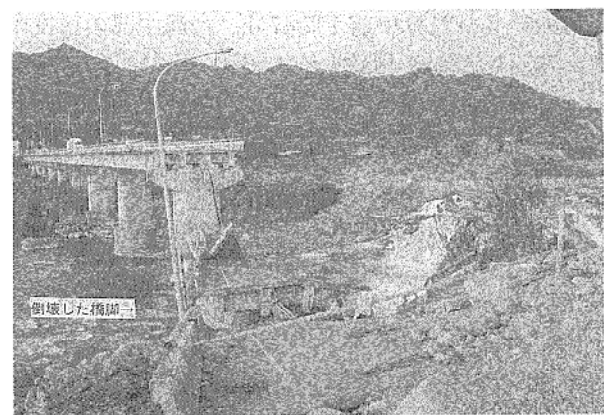
写真2 川に現れた地震断層(段差5m)と壊れた道路橋(豊原)

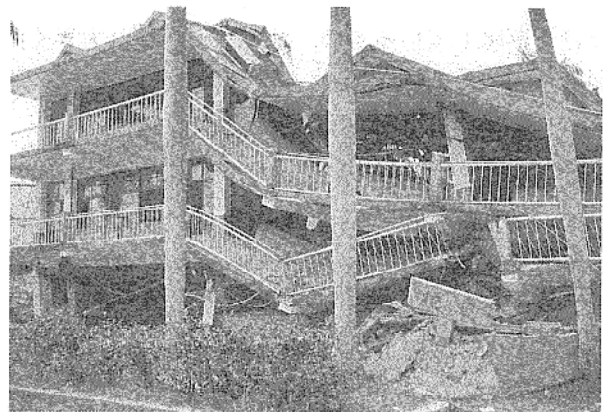
建物の被害は、出現した断層に沿って広く分布している。断層の直上に建つ建物の被害は避けられない(写真3)。ただし、壁の多い箱のような建物は大きく傾きながらも建物そのものには損傷がないものもあった。

写真3 断層が校舎を横切った国民成功中学校(霧峰)

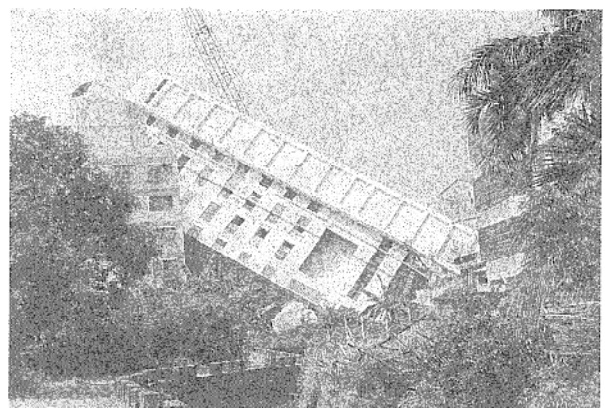
市街地を流れる小河川(護岸が一部崩壊している)沿いに建つ建物で被害を受けているもの(写真4)や地盤の液状化により不同沈下している建築物もある。

写真4 小河川の際に建つ12階建て集合住宅(霧峰)

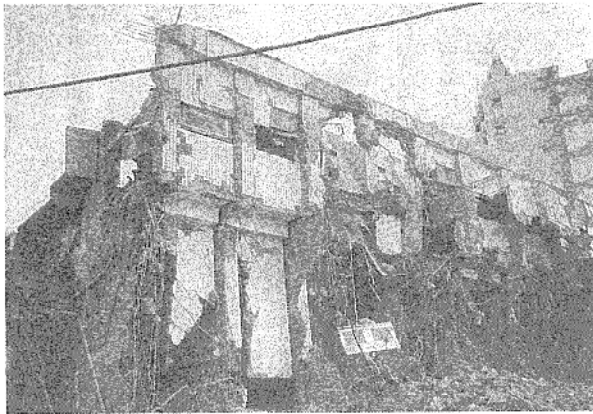
中高層(地上11-20階)集合住宅で、大きな被害を受けているものがある。被害建物には、ピロティ形式で1階から転倒しているものがいくつかあった(写真5)。転倒はしていないが一階が完全に落階しているもの(写真6)、建築面積が大きく1階の一部だけが落階しているもの、地下階が崩壊し大きく傾斜しているもの(写真7)、全層にわたって被害が生

写真5 転倒した12階建て集合住宅(豊原)

集合住宅では、1階は集会所、子供らの遊び場などの共用空間とし壁の少ない構造となっている場合が多い。また中高層の集合住宅では地下2~3階を設け、駐車場に供しているが、この地下階には壁が極めて少ない。これらの建物では、機能優先で1階あるいは地下階に耐震壁がないことが被害を大きくしている。

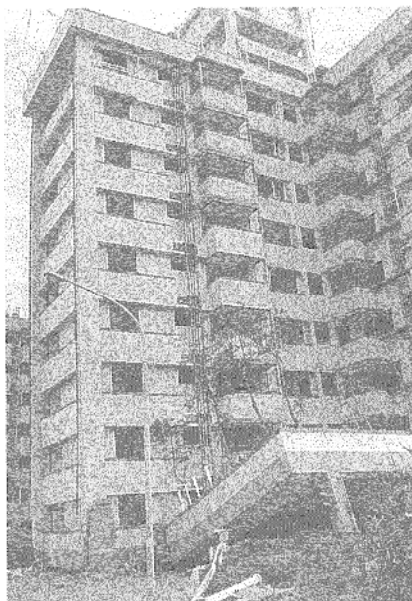
写真6 1階が完全に落階したピロティ形式の10階建て集合住宅(南投)

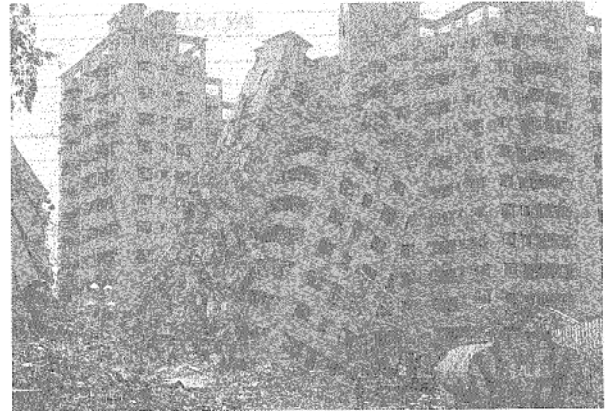
写真7 地下階の崩壊により傾斜した高層住宅(大里)

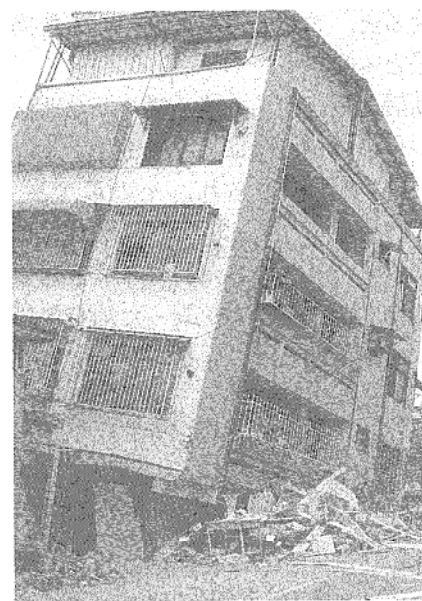
道路に面した建物、特に角地に建つ建物の被害が大きい(写真8)。台湾では建物の1階の車道側1スパンを歩道に供している(騎楼という)。片持ち梁で上階を支えているものもある。特に角地に建つ建物は壁が少ない上に偏在し、偏心も大きくまた剛性の

写真8 騎楼建物の被害(霧峰)

バランスも悪くなる。このような建築様式は亜熱帯特有の強い日射しとスコールから歩行者をまもる上で合理的であるが、構造的には問題になる。

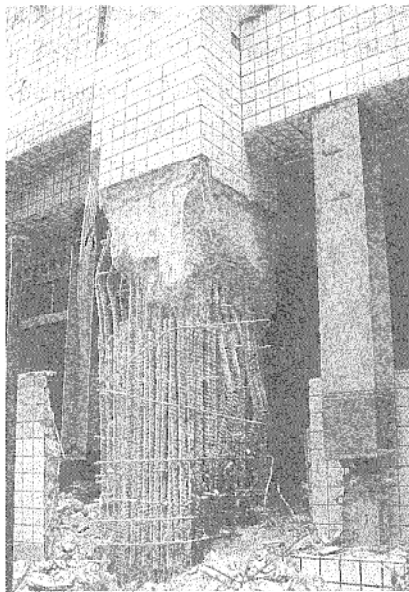
鉄筋の継手は、主に重ね継手が用いられている。中高層建物では柱が細く、継手部で過密配筋となっている(写真9)。過密配筋では鉄筋とコンクリートの一体性が確保できず継手としての機能が十分に発揮できない。前述の柱梁接合部の損傷も帯筋が配置されていないという配筋上の不備が被害を大きくしており、鉄筋コンクリート造における配筋の重要性を改めて認識させられた。なお、兵庫県南部地震で問題とされたガス圧接継手は用いられていない。

写真9 過密配筋(南投)
