我が国の主力ロケットH-II及びH-IIAの これまでの事故原因と考察

坂爪 則夫*

Failure Causes of Japanese Leading Launch Vehicles H-II and H-IIA until now and Some Considerations

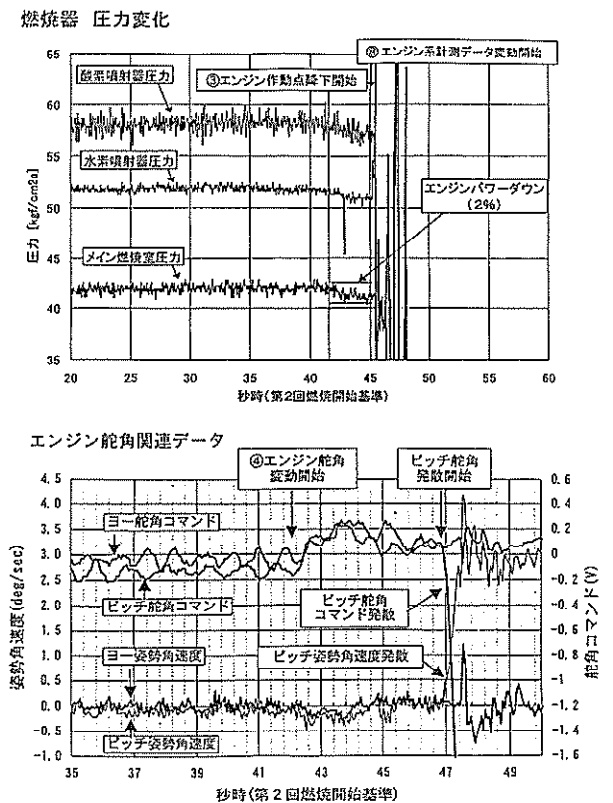
図3 H-IIロケット5号機のフライトデータ

飛行データの解析の結果、LE-5Aエンジンの再着火41秒後頃、エンジンの燃焼室から燃焼ガスの漏洩があることが、各部の温度・圧力の状況及びそれによる横推力発生による操舵記録から判明した(図3)。さらにエンジンの製造・検査の方法及びその記録の調査により、当時の検査規格としては合格となるものの、詳細な部分熱的負荷等を考えると必ずしも十分とは言えないロウ付け箇所があることが判明した。このロウ付けは燃焼室を構成する再生冷却管同士及び冷却管とその外側の補強用の外筒間の接続に使われているものである(図4)。このうちチューブ-外筒間のロウ付け不良箇所は操舵記録による横

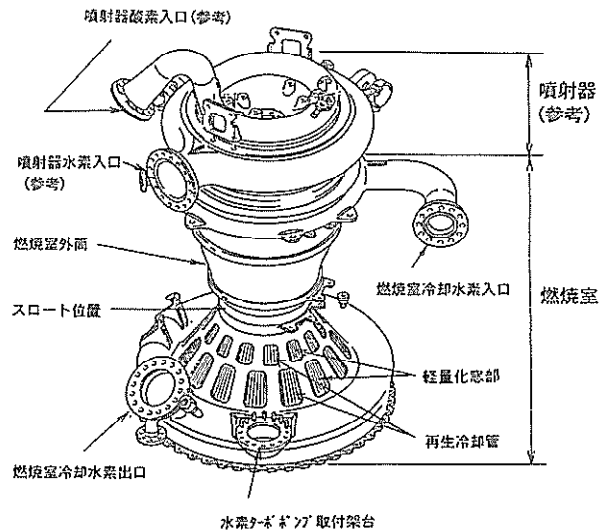
図4 LE-5Aエンジン燃焼室

推力発生方向とはほぼ同じで、X線透過による検査写真はあるものの、漏洩推定位置である圧力・熱負荷の低いノズルスロート下流での検査要求はなかった。

現在、H-IIAロケットに使用されているLE-5Bの燃焼室は、銅合金に冷却溝を研削したものでチューブのロウ付け構造ではない(図5)。ノズルスロートにはチューブ構造が採用されているが、この事故を契機にロウ付け工程の改良、強度計算の詳細化及びそれにより検査要求が具体化するとともに、X線透過撮影の改良を計り多重撮影による陰影の強調から、要求に見合う検査の質の改良がされた。

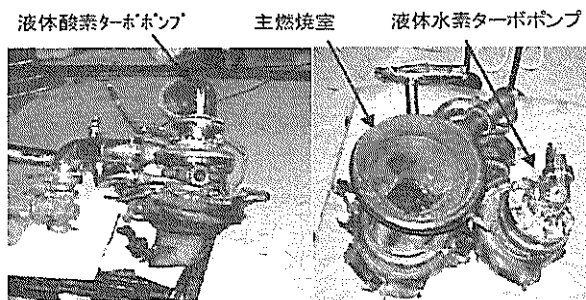
図6 小笠原深海で発見されたLE-7エンジン

フライトデータからの解析は困難を極めた。データからは燃料である水素のポンプ系統に異常が見られたが、それがポンプ上流での閉塞なのか下流のそれなのか、または下流の開口なのか、もしくはポンプ自体の故障なのか判断は難しかった。しかし、海洋科学技術センター(現在、海洋研究開発機構)の深海探査機により、小笠原海域で事故を起こしたLE-7エンジンの発見に成功し、更に3,000mの深海からの回収に成功する(この概要はNHKのプロジェクトXで放送される事となった)。エンジンは大きく三つ(主燃焼室・プリバーナ・水素ポンプ群、酸素ポンプ及びノズルスカート)に分断し、さらに装着されていた小物類も近くから見つかり引き上げられた(図6)。

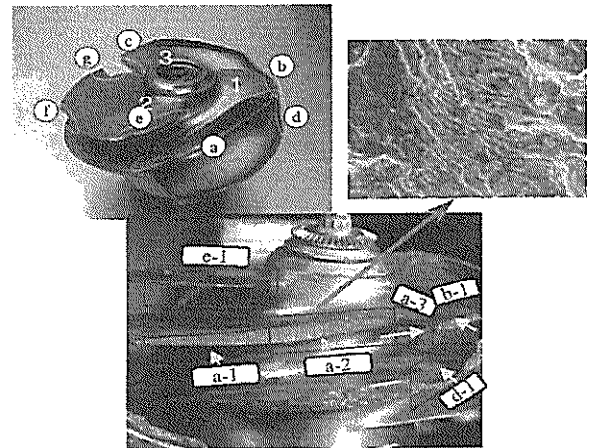
図7 発見されたH-II8号機LE-7水素ポンプインデューサの損傷

これらの中で水素ポンプのインデューサに決定的な損傷があった(図7)。この破面解析の結果、起点は深さわずか15 μ mの表面切削の工具痕から生じ、損傷を生じさせた変動応力として650MPa、疲労亀裂発生寿命 $5.5 \times 10^4 \sim 1.1 \times 10^5$ 、疲労亀裂進展寿命

2.2×10^4 、羽根の固有振動数から逆算して178~342秒の間で疲労亀裂発生、その後7秒で破段に至った、と推定された。では、これまでの開発試験、フライトでは異常がなく今回初めて発生したのはなぜか。この開発過程では、インデューサの回転数より早く回る旋回キャビテーションの存在が、号機毎に異なり発生する事が判明していた。しかしいずれも試験遂行上問題なく、試験後の切断検査でも何らの損傷をも見出せなかったのである。また、事故後のインデューサ水流し試験から、インデューサによる上流への大きな逆流の存在が明らかになり、これにより上流配管のベーンが損傷した可能性(ベーンはこのような大きな逆流による応力を標的には設計されていなかった)がクローズアップされた。

インデューサと言う基本的なコンポーネントが原因であることを鑑み、宇宙開発事業団は残っている7号機の打上を諦め、開発中のH-IIA第1段エンジンLE-7Aへのこれらの反映に全力を挙げる事とした。インデューサは、キャビテーションの制御を目的に再設計を行うと共に、職人の手仕上げを止め全てNCマシンによる機械加工として号機毎のばらつきをなくした。地上試験ではインデューサにとっての過酷試験—実飛行中のワースト条件より更に低いキャビテーション係数での運転—を行い、設計確認を行う事とした。また確認すべき作動範囲も、これまでエンジンシステムとして実飛行中遭遇する推力・混合比(酸素/水素の消費割合)を基準としたものに

加え、エンジンを構成するポンプ、燃焼室等コンポーネントの性能ばらつき(±3σ)があった場合にもエンジンが飛行中正常に働くために各コンポーネントが作動する領域を規定し、それ以上の広い範囲での確認を果たした。並行してコンポーネントが作動確認すべき技術項目自体も見直し、比流量・熱流速・推葉流入動圧等このエンジンにとって重要な項目を再評価、ないし追加した。

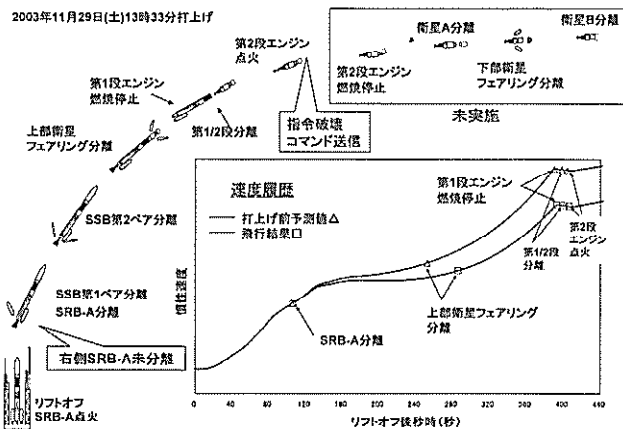
図8 H-IIA 6号機の飛行

H-II8号機の失敗の後、1年9ヶ月をかけH-IIAの初号機打上に移行することができた。試験機1号機及び2号機の打上成功の後、連続3機の前日予定時刻の打上に成功し、我が国の宇宙開発も軌道に乗ったかに見えた時期の6号機打上であった。6号機は情報収集衛星を打ち上げるため、これまでと同様のシーケンスで種子島宇宙センターから発射され、表面上は第2段エンジン着火まで計画通り作動したように見えた。しかし打ち上げ後100秒で分離される右側固体ロケットブースタ(SRB-A)が分離せず、装着されたままの飛行となった(図8)。このため錘を持ったままの飛行となり、第1段分離後の第2段の燃焼によっても予定の慣性速度に達せず低軌道への投入も不可との判断から指令破壊された。

フライトデータの分析から、打上後62秒頃からノズルスカートの温度が上昇し、雲間気温度の上昇更には操舵制御不能に陥っていた事が判明した。但し、左側SRB-Aと主エンジンLE-7Aの操舵によりロケットとしての姿勢は保たれていた。

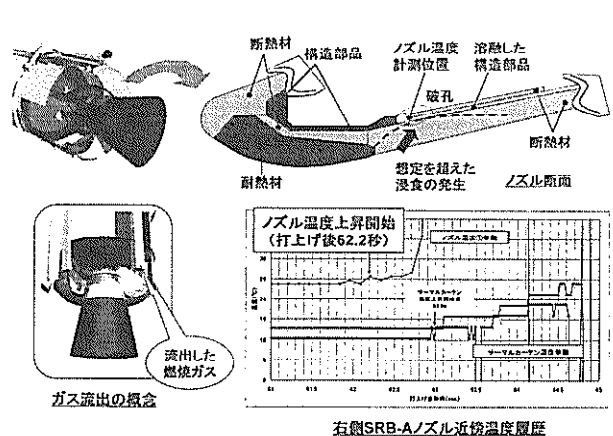
図9 SRB-Aノズルからの火炎漏洩

この事から、開発過程でも存在したFRP製ノズルの侵食が予想以上の規模で発生し、ノズル周囲の搭載機器を破壊する程の熱負荷の火炎漏洩に至り、SRB-A前部分離機構を働かせる導爆線が破壊されたと推定された(図9)。ノズルの一番熱負荷の高いスロート部はその負荷に耐えるため3次元のC-Cコンジットを採用している。しかし製造装置の大きさからスロート部に限られ、この直下流は2次元のCFRPであった。開発過程でこのCFRPの侵食があったため、この外側に補強を施し打上に供していた物である。これまでの開発試験及び5号機までのフライト計10数機で異常がなかったので再現するかは疑問であったが、侵食のリアルタイム計測が可能になったため、次号機に搭載予定であったSRB-Aを使用し確認燃焼試験が行われた。結果は予測に反しフライトよりも早く約50秒で火炎が漏洩し噴出した。このため、並行して開発中であったH-IIA204型用のSRB-Aを基本に、対策設計を行った。侵食の背景要因である高燃焼圧を約20%程下げ、ノズルをこの部分の侵食に強いベル型にし、3次元C-C材の範囲を可能な限り延長する、そして断熱材の厚さを増す(図9)。このような対策を打ったSRB-Aで3回の燃焼試験を行い、侵食の極めて少ない設計である事を確認した。また、この他にも高温ガスの通るそばにある重要な機器・ラインの再配置、一つの不適合が全ミッションフェイリャにならないよう冗長係を設ける等の改修をSRB-Aだけではなく機体全体にわたり行い、今年2月のRTF(Return to Flight)により運輸多目的衛星新1号の打上に成功した。運輸多目的衛星はH-II8号機の事故で失った衛星だけ
