金属の疲労とくに超音波疲労 によつて起る転位模様

大阪大学産業科学研究所 粟 谷 丈 夫*

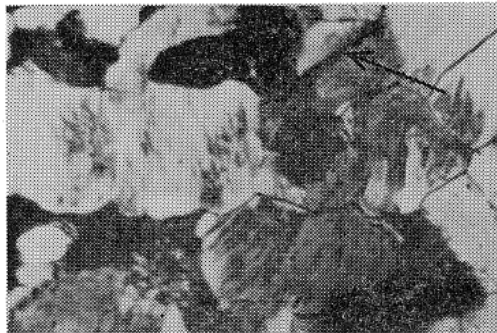
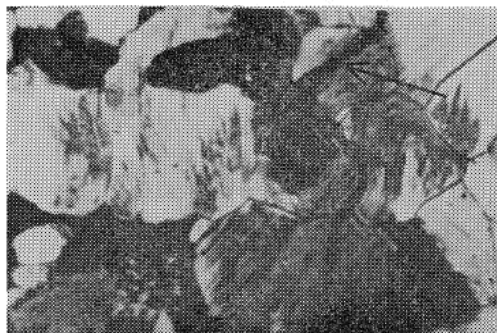
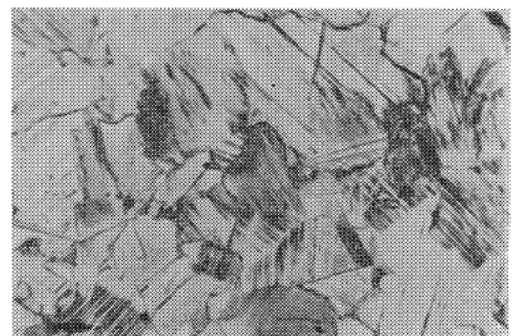
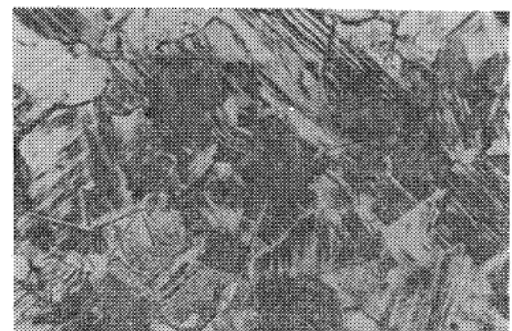
写真2と3はそれぞれ鋼材の超音波疲労と通常の疲労による表面組織の相異を示したものである⁶⁾。後者では寿命の初期から細いすべり線が現われ、応力の繰返しと共にその幅と長さを増してゆく。クラックはこのすべり帯の中から発生し伝ばしてゆくが (矢印)、とくに結晶粒界に沿ったすべり帯、あるいは粒と交わったすべり帯にクラックが多いように思われる。写真2の超音波疲労材では、これと非常に異なり、すべり帯はほとんど認められず、多くのクラックはパーライトとフェライトの境界から、またはフェライトの結晶粒界からすべり帯を伴わずに発生している。これらのクラックは応力の繰返しと

写真3 通常の疲労材の表面組織 (軟鋼)⁶⁾

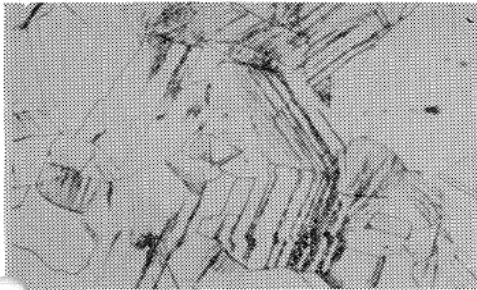
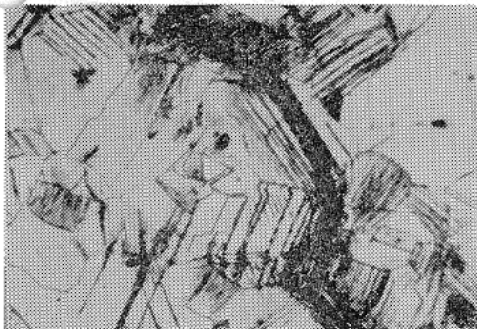
しかし、銅の場合は、鋼とは非常に異なり、表面組織の上では、超音波疲労と通常の疲労との間でほとんど差異は認められない (写真5と6の比較)。銅ではすべり線は直線的で繰返しと共にその幅は広く、かつ深くなりクラックはそれに沿って発生しているが、とくに双晶境界や結晶粒界に沿うすべり帯から発生しているものが多い。ただ超音波疲労の場合は多少すべり線は細かく、それらの間隔も小さいようであるが、両者の間に本質的な違いはないように思われる。

写真6 通常の疲労材の表面組織 (銅)⁶⁾

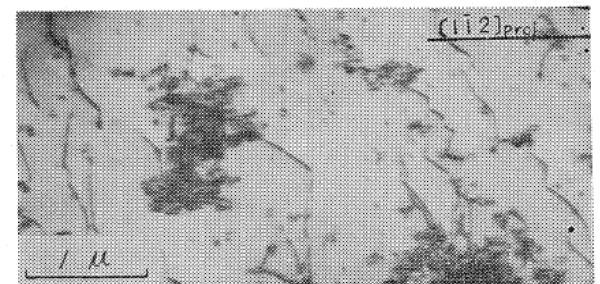
以上のように普通の疲労材（アルミニウム）の内部組織を基にして、超音波疲労材の組織を観察してみる。写真12から15までは dislocation patch で、これらの中には比転位密度の低いもの（12）や、高いもの（13）、patch が層状に配列したもの（14）、並びに多数の双極転位が $\langle 112 \rangle$ 方向に並んで出来たもの（15）など、普通の疲労材で観察されるものと変りはない。しかし、これらの超音波疲労材では、何れも、原子空孔の凝縮で出来た二次格子欠陥と思われる小さい転位ループがおびただしく存在することである。（通常の疲労材でも多くの転位ループの見られることがあるが、これらはほとんど後述の双極転位から出来たループのように思われる。）

写真12 Dislocation patch (超音波疲労)¹⁶⁾

写真13 Dislocation patch (超音波疲労)¹⁶⁾

写真14 Dislocation patch (超音波疲労)¹⁶⁾

写真15 Dislocation patch (超音波疲労)¹⁶⁾

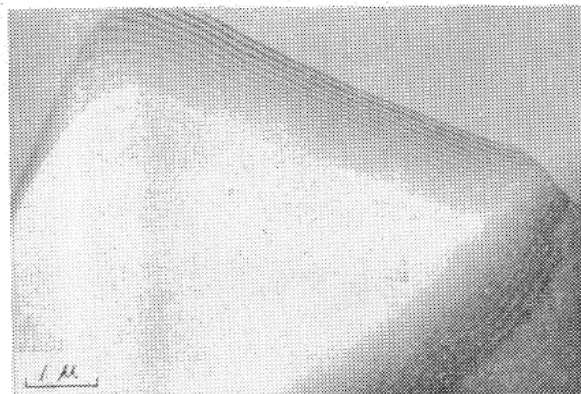
理前後における内部組織の変化を参考までに挙げる(写真29と30参照)。熱処理後でも若干転位の残る場合があるが、写真30は転位線がほとんど見られず、かつ、結晶粒界が鮮明に現われた特別のものを示している。

写真29 熱処理前の内部組織.¹⁶⁾

写真30 熱処理後の内部組織。¹⁶⁾
