台湾・集集地震の被害調査

Reconnaissance Report of Chichi Earthquake in Taiwan

Key Words : Chichi earthquake, Seismic fault, Reinforced concrete structure, Structural damage

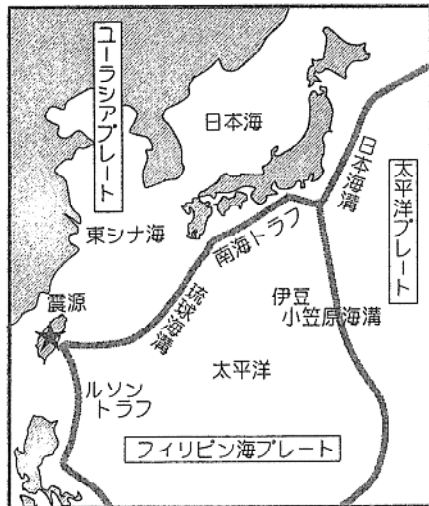
図2 台湾周辺のテクトニクス

アプレートとフィリピン海プレートとのせめぎ合いによって、東西方向の圧縮力に耐えきれずに断層の上盤側、つまり震源域を含む東側が西側に乗り上げる逆断層を形成した。総延長80kmに及ぶ震源断層が延々と地表面に現れたことが大きな特徴のひとつである。図3に示すように、この地震断層は台湾の中西部を南北に走る車籠埔(シャーロンポ)断層にほぼ並行して平野部の南投市、霧峰市、太平市を数珠

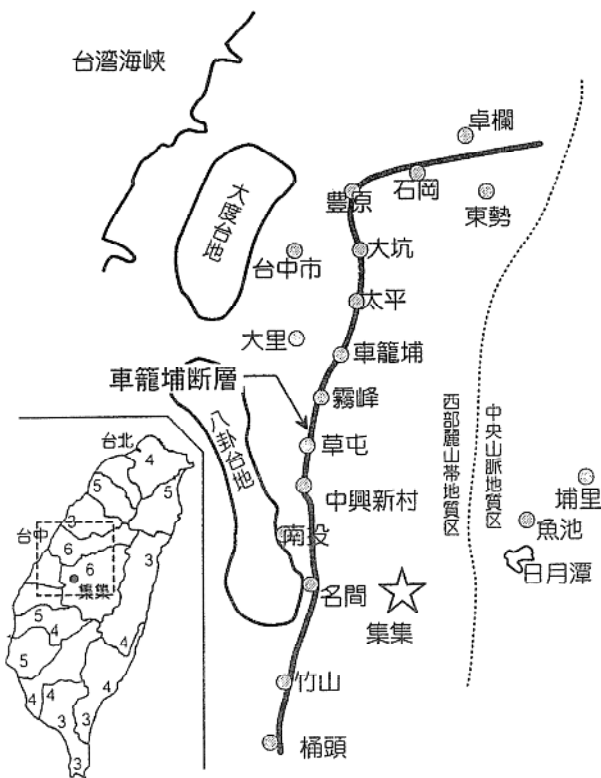
図3 集集地震で現れた地震断層位置

繋ぎにし、台中县政府の置かれた豊原市の南郊から進路を東北東に変えた後に、丘陵部の東勢市と卓欄市の間をすり抜けて中央山脈の西麓で終わっている。地震断層に伴って地表面に現れた段差は南北走行で2m内外である(写真1)が、西南西から東北東の走行をもつ北端部では最大10mにも達する懸崖を成し、道路や河川あるいは貯水ダムに大きな傷跡を残した(写真2)。

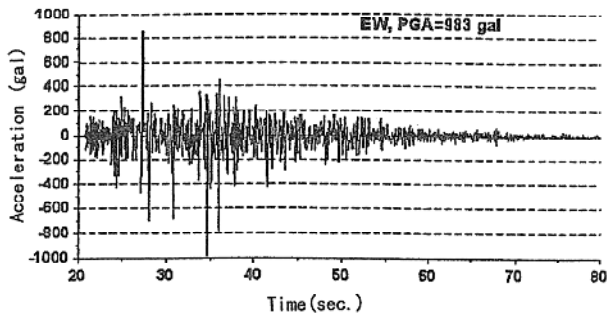
図4 南投県名間郷(震央からの距離10km)で観測された加速度波形(台湾中央気象局速報より)

回の地震でも数多くの波形記録が得られている(図4)。それらの記録によれば、震源地に近い地点で最大振幅が重力加速度よりも大きい波形が見られる。また東西方向を指向した水平成分が卓越しているケースが多く、地震の発生によってプレート間に蓄えられた東西方向の圧縮力が解放されたことをよく物語っている。
