我が国の主力ロケットH-II及びH-IIAの これまでの事故原因と考察

坂爪 則夫*

Failure Causes of Japanese Leading Launch Vehicles H-II and H-IIA until now and Some Considerations

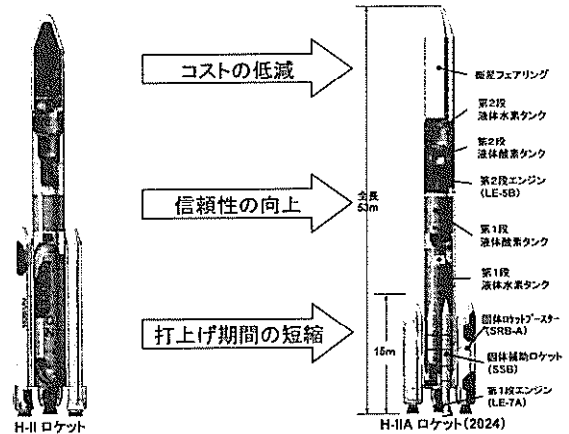
図2 H-IIからH-IIAへの改良

H-IIロケットで開発した技術を基に、自在性を損なわない限り信頼のある廉価なコンポーネントは輸入し、開発の結果判明したより単純化できる所は単純化し、信頼性を上げると共にコストを低減する等の設計変更を行い、約90億円の製造及び打上費のロケットとした(図2)。さらに、H-IIAロケット開発中に、H-IIロケット5号機、8号機の連続事故が発生した。このため、最終打上になる予定であったH-IIロケット7号機の打上を止め、開発中のH-IIAロケットに事故原因の反映を行い、平成13年8月に初飛行に成功した。その後打上は順調に行われ、3,4,5号機と定刻打上に成功し軌道に乗ったと考えられていた矢先、6号機で固体ロケットの分離に失敗し指令破壊された。その後今年2月この失敗の改良を施したH-IIAロケット7号機の打上に成功し今日に至っている。
